**Forêts Durables  
Expertise**

**Expertise phytosanitaire  
d'un ensemble d'arbres situé  
Rue de la Vatine, rue des Marayeurs et  
Passage entre la rue de la Vatine et  
Carrefour à Mont-Saint-Aignan (76)**

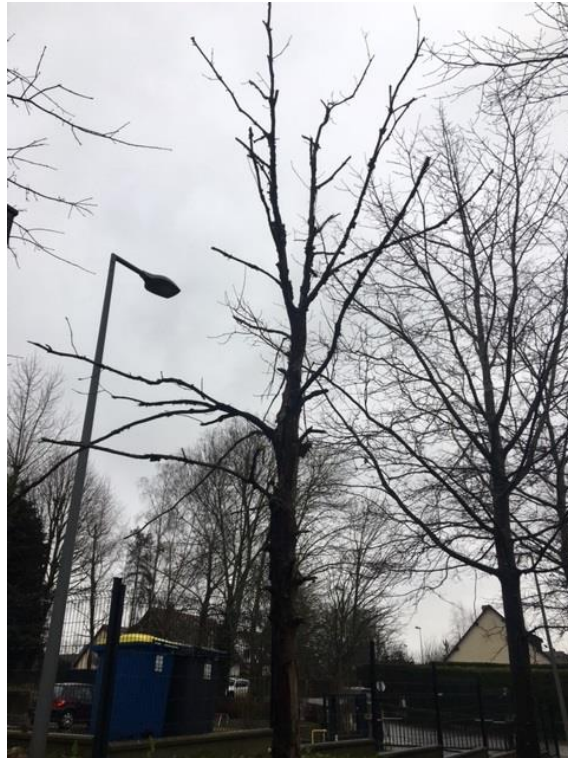
Chêne rouge n°3

Le chêne rouge est totalement sec. Il doit être abattu sans délai.

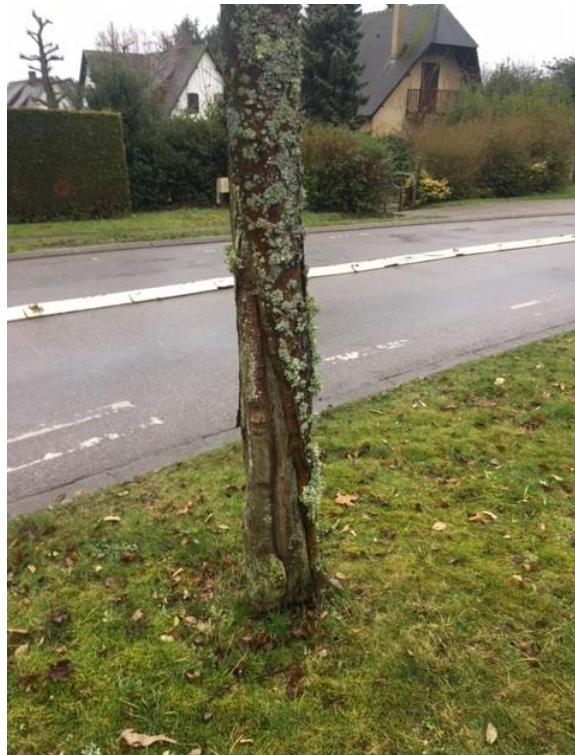
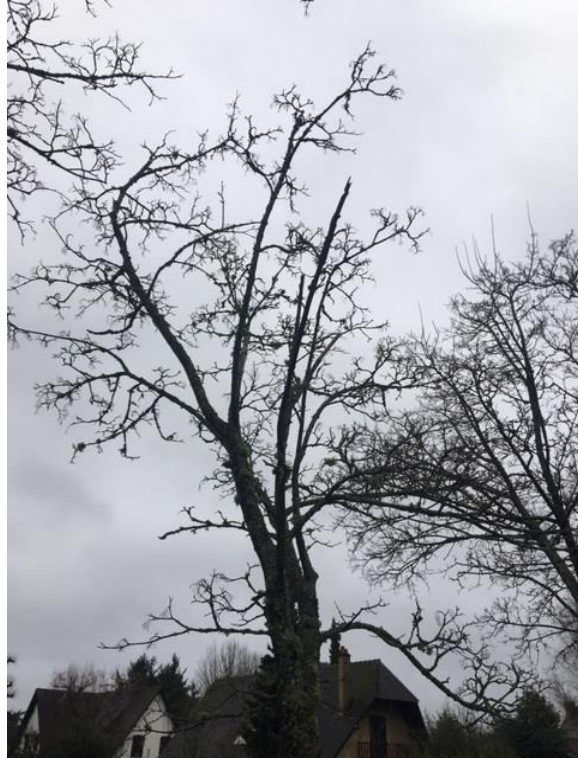
Erable plane n°1

Les 2 érables plane ont subi des blessures et leur état physiologique est moyen à mauvais. Une surveillance dans le courant de l'été 2022 ou 2023 est nécessaire pour apprécier leur vigueur générale. En fonction de leur état, un abattage devra avoir lieu sous 2 ans.

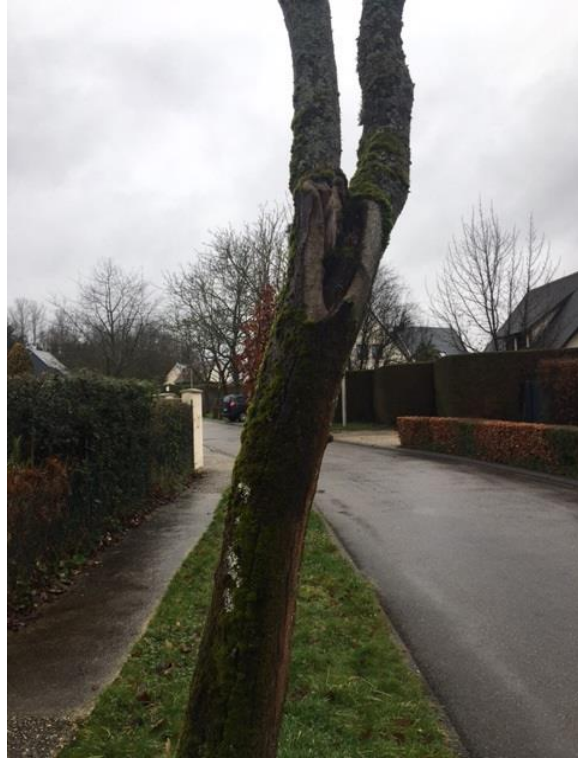
Erable syc n°4

L'Erable sycomore isolé doit être abattu sans délai. Son avenir est fortement compromis avec l'important arrachement de charpentièrre et sa forte inclinaison.

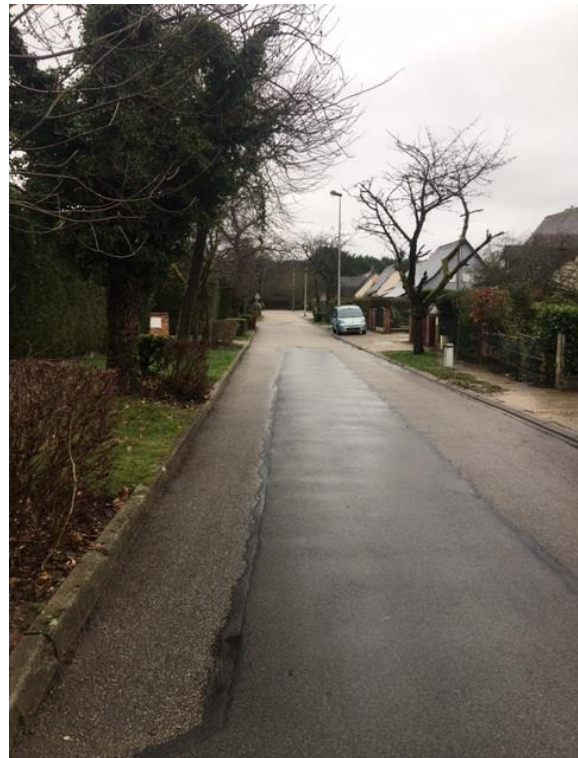
Vue d'ensemble rue des Marayeurs

L'état mécanique et/ou phytosanitaire est dégradé pour 9 sujets soit près de 25 % de l'effectif total. Ces abattages sont nécessaires pour assurer la sécurité des personnes et des biens.

En revanche, l'état physiologique moyen à mauvais ne permet pas d'assurer une longévité de cet ensemble qui se trouve progressivement fractionné par les abattages successifs.

Un abattage complet permettrait de reconstituer de manière homogène ces alignements avec des essences adaptées au milieu urbain.
