Expertise phytosanitaire d'un alignement de 33 Prunus situés Avenue du Mont aux Malades à Mont-Saint- Aignan (76)

Le 9 septembre 2021, la ville de Mont-Saint-Aignan, nous missionne pour réaliser l'expertise phytosanitaire d'un alignement de 33 Prunus situé Avenue du Mont Aux Malades.

Le 27 septembre 2021, nous procédons sur le terrain au diagnostic visuel basé sur la méthodologie V.T.A (Visual Tree Assessment) qui permet l'identification des problèmes et leur quantification en observant l'ensemble des organes ligneux aériens.

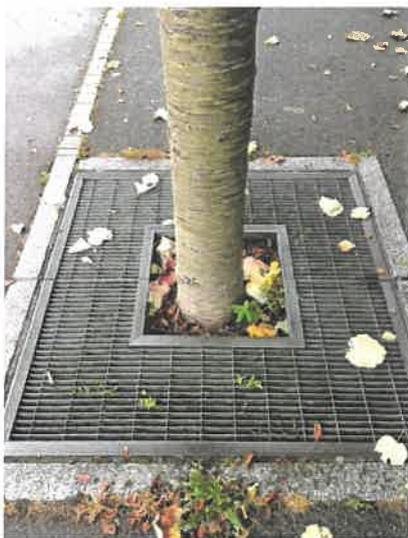
Sur 21 sujets, le système racinaire est difficilement observable avec les grilles métalliques installées à la base (photo ci-dessous).

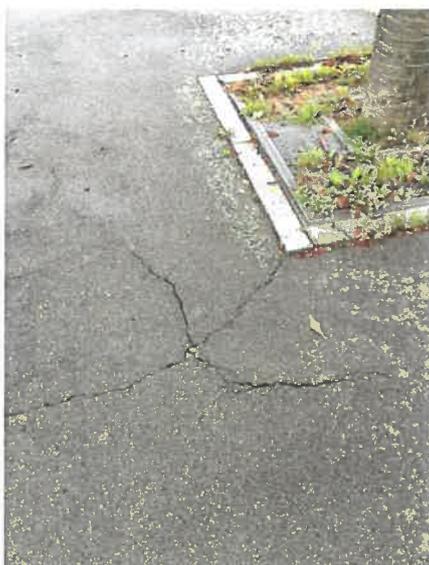
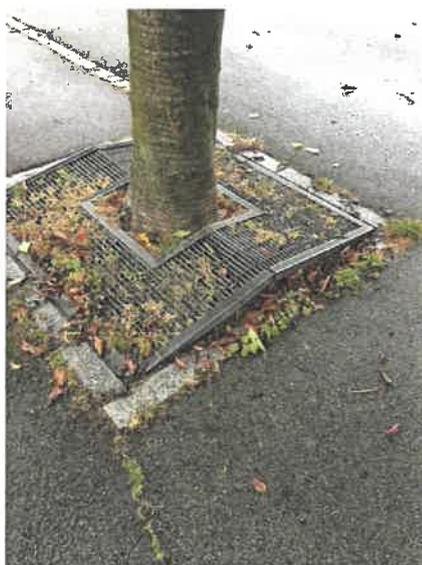
Sur les sujets restants, nous observons aucune racine apparente.

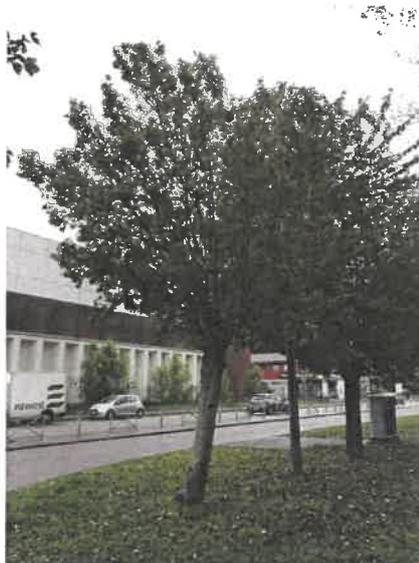
Seuls, les sujets n°1 ; 3 et 6 ont un tronc légèrement incliné.

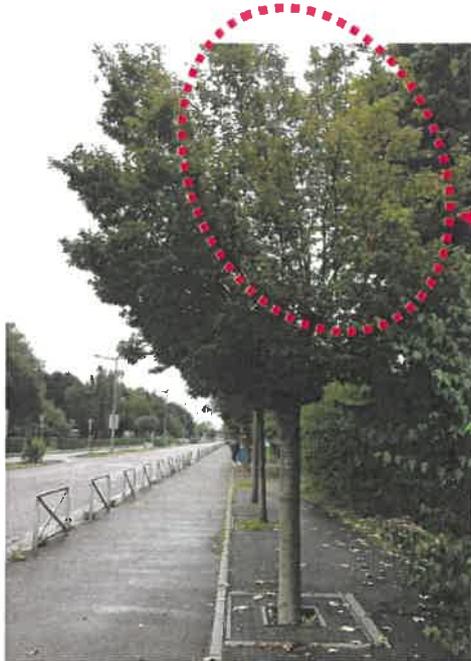
Sur environ un tiers des sujets, nous observons une perte de vigueur avec une défoliation partielle du houppier et l'apparition progressive de bois mort.

Défoliation partielle

Un remplacement complet avec des végétaux adaptés peut être mis en œuvre en procédant à l'abattage des 33 sujets restants.

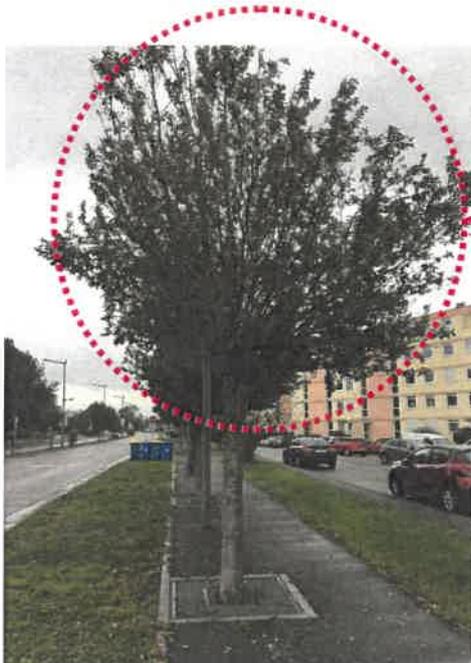
Défoliation globale
