Forêts Durables
Expertise

VILLE DE MONT SAINT AIGNAN

EXAMEN PHYTOSANITAIRE ET SECURITAIRE DE LA HETRAIE Octobre 2020

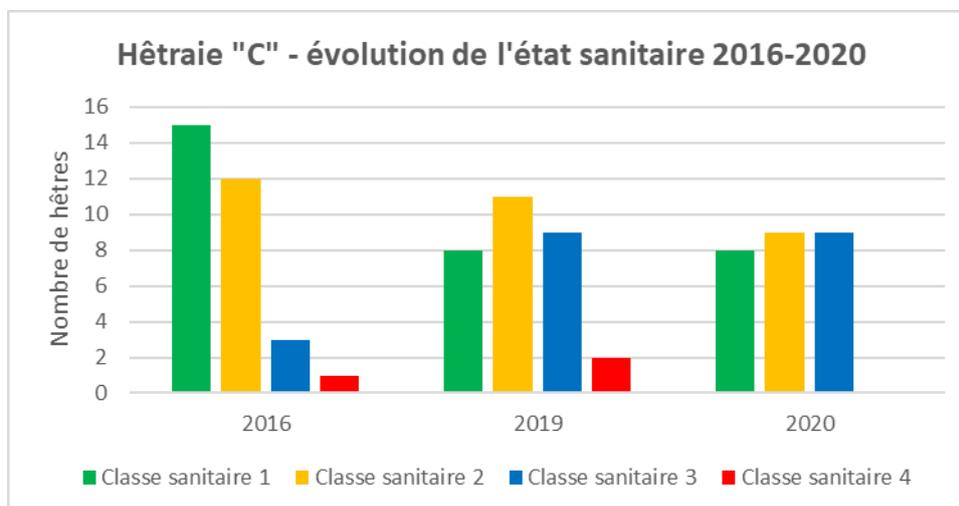
Depuis le précédent examen, effectué en juillet 2019, on note l'abattage de 4 sujets. Nous constatons également une régression brutale de l'état sanitaire des Hêtres restants dans la partie centrale. En témoigne les histogrammes ci-dessous ;

Cette brutale dégradation de l'état sanitaire s'explique par les conditions météorologiques caniculaires enregistrées en 2018 - 2019 - 2020 ainsi que par la maturité avancée des sujets.
